**YÜKSEK LİSANS TEZİ**

**BİNA ISI YALITIMININ İZLENMESİNDE TERMAL İHA VE  
FOTOGRAMETRİNİN KULLANIM OLANAKLARININ ARAŞTIRILMASI**

**HARİTA MÜHENDİSLİĞİ**

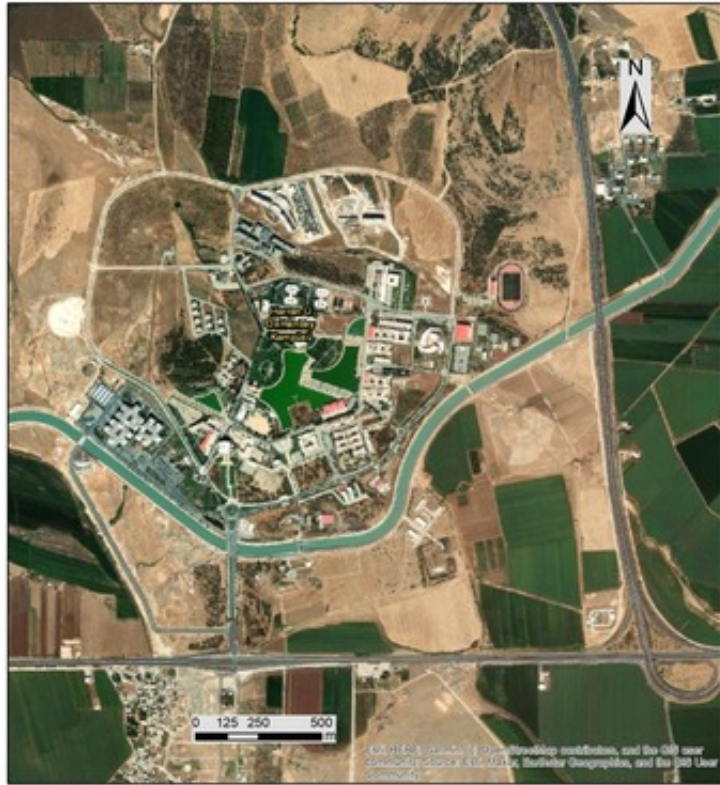
Şekil 3.1. Çalışma Alanı

Burada hacimsel debi, pencerenin açıklık alanı, rüzgar hızı veya iç-dış sıcaklık farkına bağlı basınç farkı gibi parametrelerle tahmin edilir. Havanın özgül ısısı olan  $c_p$  ise yaklaşık 1005 J/kg·K' dir. Bu parametreler kullanılarak yapılan hesaplamalar, teorik düzeyde ısı kayıplarının belirlenmesine olanak tanımaktadır. Ancak, gerçek yapıların geometrik karmaşıklığı, malzeme çeşitliliği ve çevresel koşulların değişkenliği, yalnızca hesaplama dayalı analizlerin yetersiz kalmasına neden olabilmektedir. Bu nedenle, teorik değerlendirmelerin sahada test edilmesi ve yerinde gözlemlerle desteklenmesi gereklidir. Bu bağlamda, çalışma alanı olarak seçilen Şanlıurfa Harran Üniversitesi Mühendislik Fakültesi binasında hem termal görüntüleme hem de fotogrametrik modelleme yöntemleri uygulanarak, yapı kabuğundaki ısı kayıpları detaylı bir şekilde incelenmiştir. Çalışma alanı Şekil 3.1.'de gösterilmiştir.

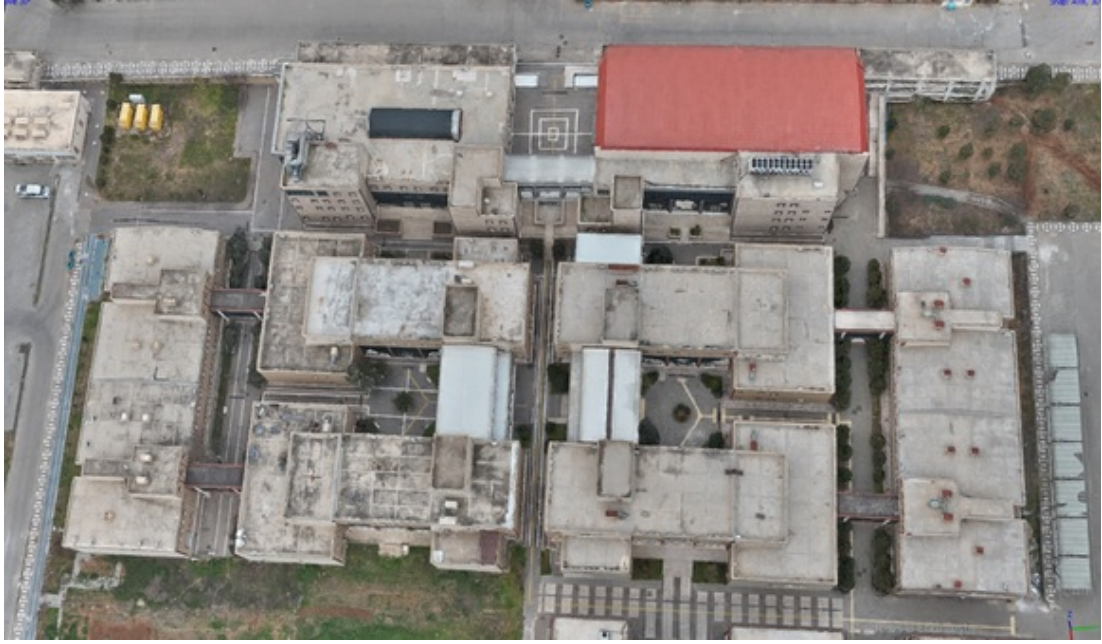
**Şekil 3.2.** Mühendislik fakültesi genel görünümü

Mühendislik fakültesi binaları, üç katlı olup betonarme taşıyıcı sisteme ve farklı yönlere bakan cephe açıklıklarına sahiptir. Mühendislik fakültesi, toplamda 8 tane birbirine bağlı bina blokları halinde inşa edilmiştir. Her blok, genellikle dikdörtgen formlu olup derslik, laboratuvar, idari ofis gibi farklı işlevlere hizmet vermektedir. Bu bloklar, kapalı geçitler veya başka bir deyişle bağlantı köprüleri ile birbirine bağlanarak bütünlük sağlamaktadır. Bu yapı düzeni, farklı bölümlerin birbirine kolay erişimini ve işlevsel bir kampüs düzenini mümkün kılmaktadır. Mühendislik fakültesinin genel görünümü Şekil 3.2.'de verilmiştir.

Çalışma alanı olarak Harran Üniversitesi Mühendislik Fakültesi binasının seçilmesinin çeşitli gerekçeleri bulunmaktadır. Bu gerekçelerden en önemlisi, yapının fiziksel özelliklerinin; cephe farklılıkları ve mimari detayların bina termal performansı üzerindeki etkilerinin analizine olanak tanımasıdır. Blokların farklı yönlere bakacak şekilde konumlandırılmış olması, yapıların aynı iklim koşullarına maruz kalmalarına rağmen, cephe yönelimine bağlı termal farklılıkların karşılaştırmalı olarak incelenmesini mümkün kılmaktadır. Ayrıca fakülte binasında yer alan düz teras çatılar ve geniş cam cephe açıklıkları hem fotogrametri hem de termal görüntüleme yöntemlerinin eş zamanlı uygulanabilmesine elverişli bir yapı sunmaktadır. Bununla birlikte, çalışma alanının araştırmacı tarafından kolay erişilebilir olması, veri toplama sürecinin kontrollü, sistematik ve sürdürülebilir şekilde yürütülmesine katkı sağlamıştır. Şekil 3.2.'de sunulan görsel, bu tez kapsamında gerçekleştirilen 3B bina modelleme uygulamasının nihai çıktısını temsil

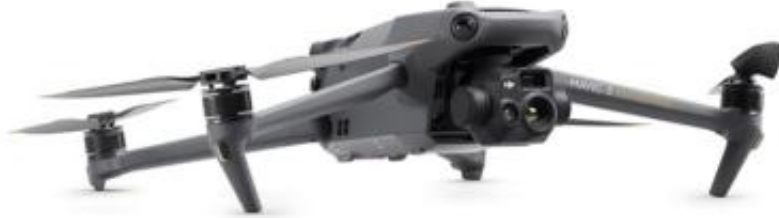
**Şekil 3.3.** Çalışmada kullanılan İHA: DJI Mavic 3 Enterprise Thermal

Çalışmada kullanılan insansız hava aracı, 3B modelleme ve termal görüntüleme uygulamalarında ihtiyaç duyulan yüksek hassasiyetli veri elde etme kapasitesine sahip gelişmiş bir sistemdir.

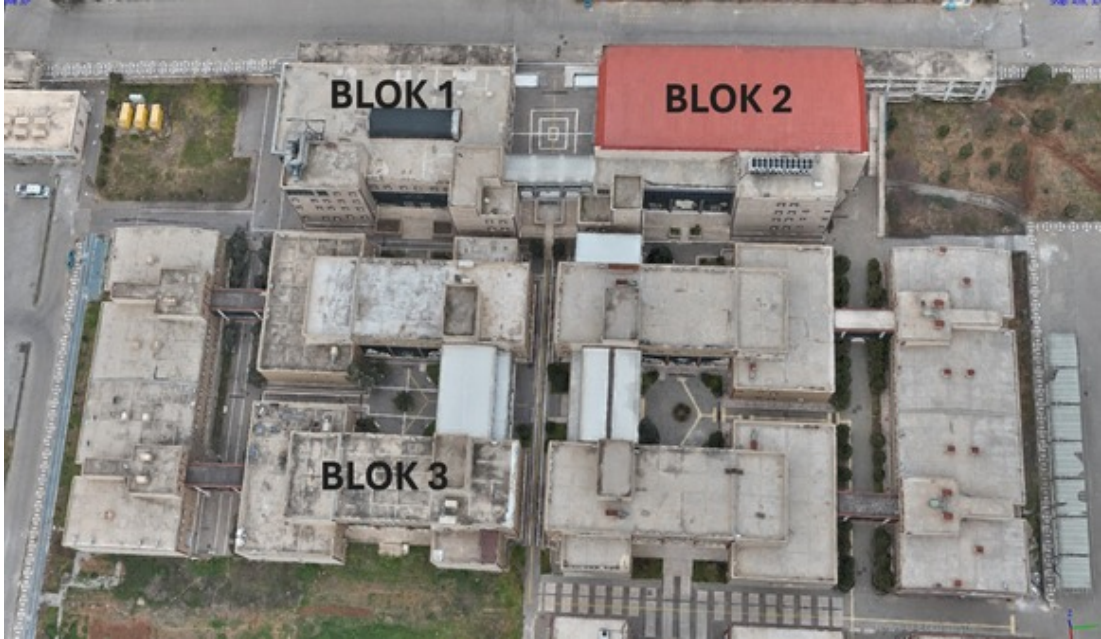
**Şekil 4.1.** Çalışmada kullanılan bloklar

Bina ısı kaybı hesaplamasında kullanılan bloklar Şekil 4.1.'de gösterilmiştir.

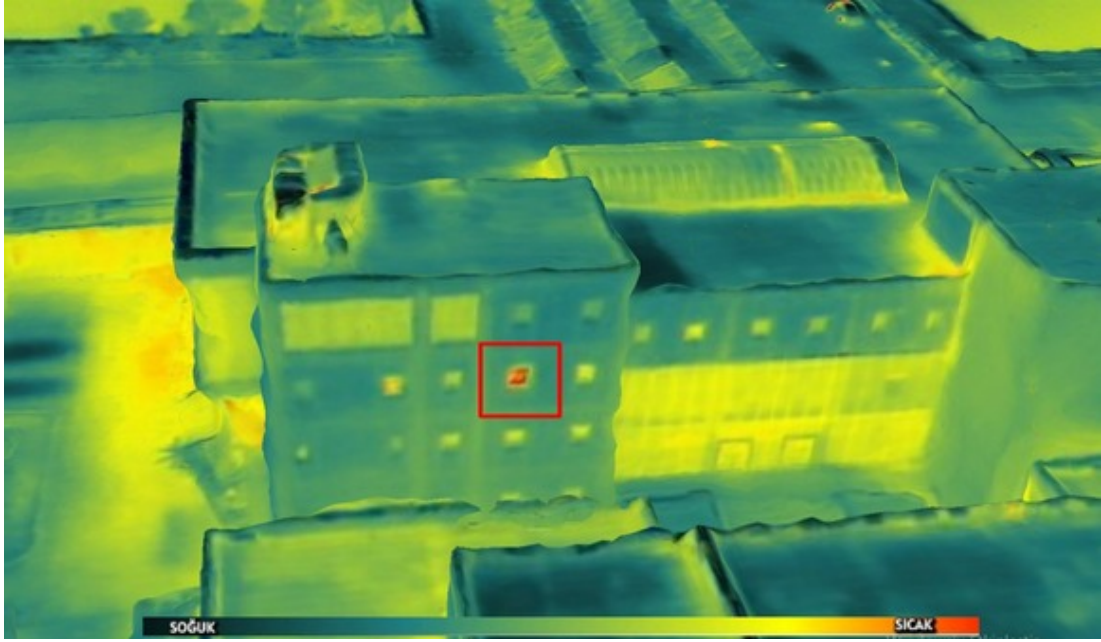
Şekil 4.2. Blok 1 anomali termal model görünümü

Oluşturulan termal model üzerinde bloklar sırasıyla incelenmiş ve termal anomaliler tespit edilmeye çalışılmıştır. Blok 1' üzerinde yapılan termal inceleme sonucunda, pencere bölgesinde çevresine kıyasla belirgin bir sıcaklık farkı tespit edilmiştir. Blok 1 de tespit edilen pencere anomalisi Şekil 4.2.'de verilmiştir.

Şekil 4.2. ve Şekil 4.5'de verilen termal modeller üzerinde anomali bölgeleri, çevresindeki yüzeylere kıyasla daha yüksek sıcaklık değerle tanımlanmıştır. Bu durum, iç ortam sıcaklığının kontrolsüz şekilde dış ortama aktarıldığını ve

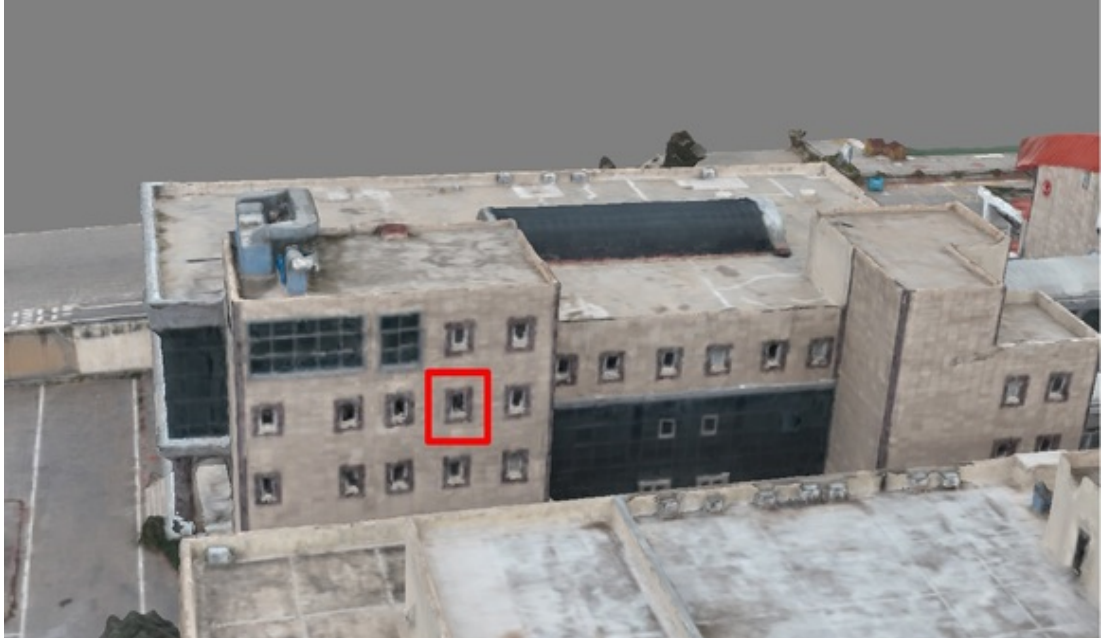
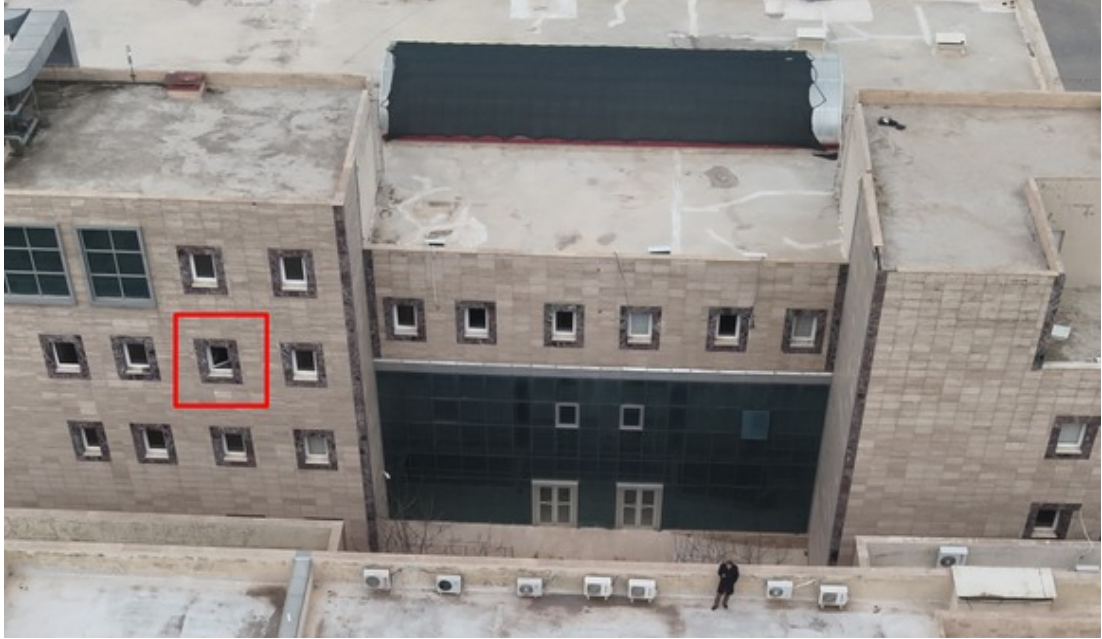
Anomali tespit edilen pencere bölgesi, nedeninin daha net anlaşılabilmesi amacıyla hem oluşturulan 3B model hem de İHA ile elde edilen RGB görüntüler üzerinden birlikte analiz edilmiştir. Anomalinin 3B model üzerindeki görüntüsü Şekil 4.3'de, İHA kaynaklı RGB görüntüsü ise Şekil 4.4.'de verilmiştir.

Şekil 4.3. Blok 1 anomali 3B model görünümü

Şekil 4.4. Blok 1 anomalisinin İHA kaynaklı RGB görüntüsü

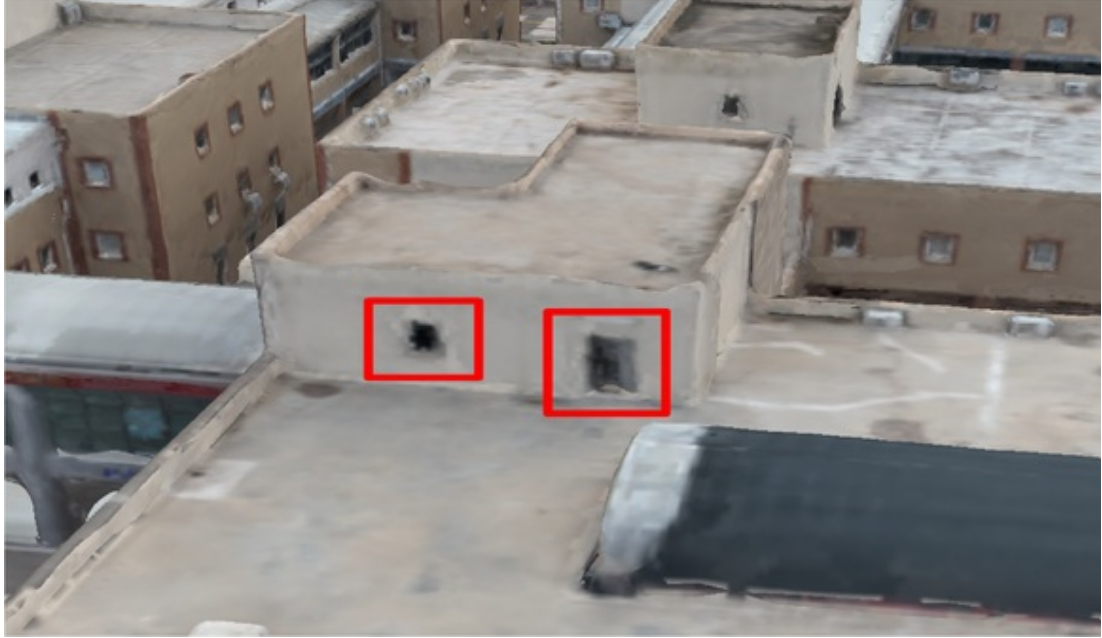
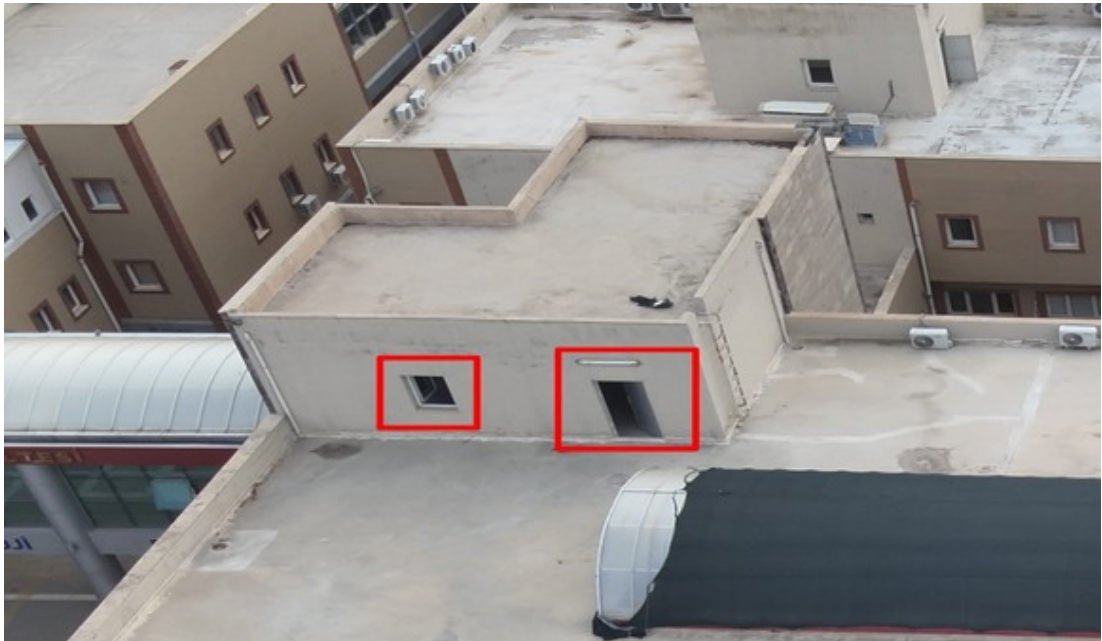
hem oluşturulan 3B model hem de İHA ile elde edilen RGB görüntüler üzerinden birlikte analiz edilmiştir. Anomali bölgesinin 3B model üzerindeki görünümü Şekil 4.6.'da , İHA ile elde edilen RGB görüntüsü ise Şekil 4.7.'de gösterilmiştir.

Şekil 4.6. Blok 1 kapı ve pencere anomalisinin 3B model görünümü

Şekil 4.7. Blok 1 kapı ve pencere anomalisinin İHA kaynaklı RGB görüntüsü

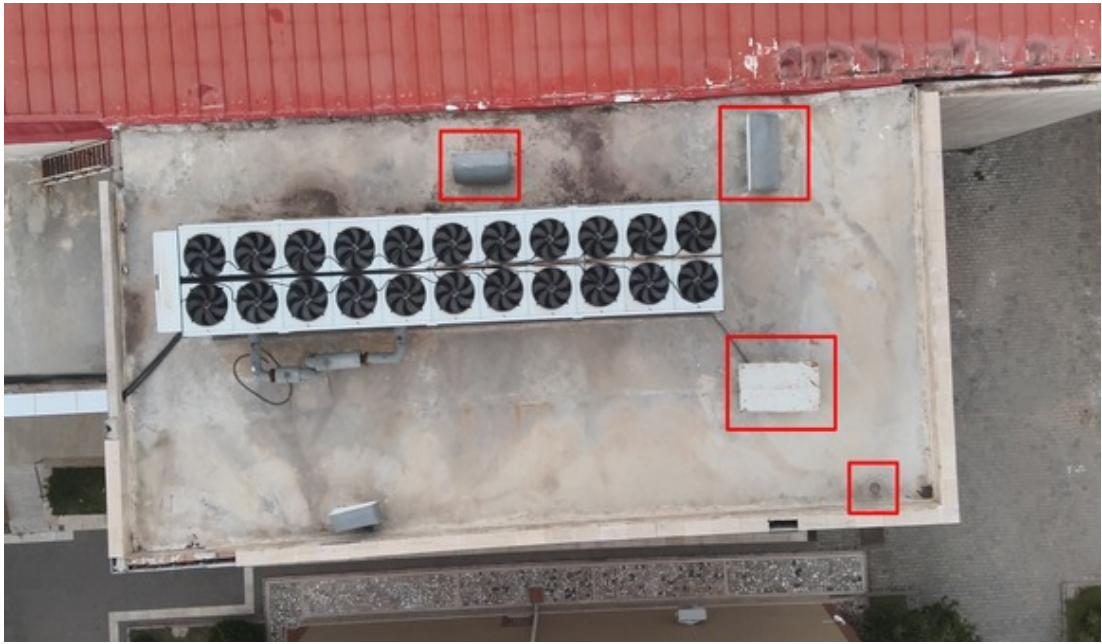
Şekil 4.10. Blok 2’de bulunan anomalilerin İHA ile elde edilen RGB görüntüsü

Anomali tespit edilen bölgede, nedeninin daha net anlaşılabilmesi amacıyla hem oluşturulan 3B model hem de İHA ile elde edilen RGB görüntüler birlikte analiz edilmiştir. Anomalinin 3B model üzerindeki görüntüsü Şekil 4.9.’da, İHA kaynaklı RGB görüntüsü ise Şekil 4.10.’da verilmiştir.

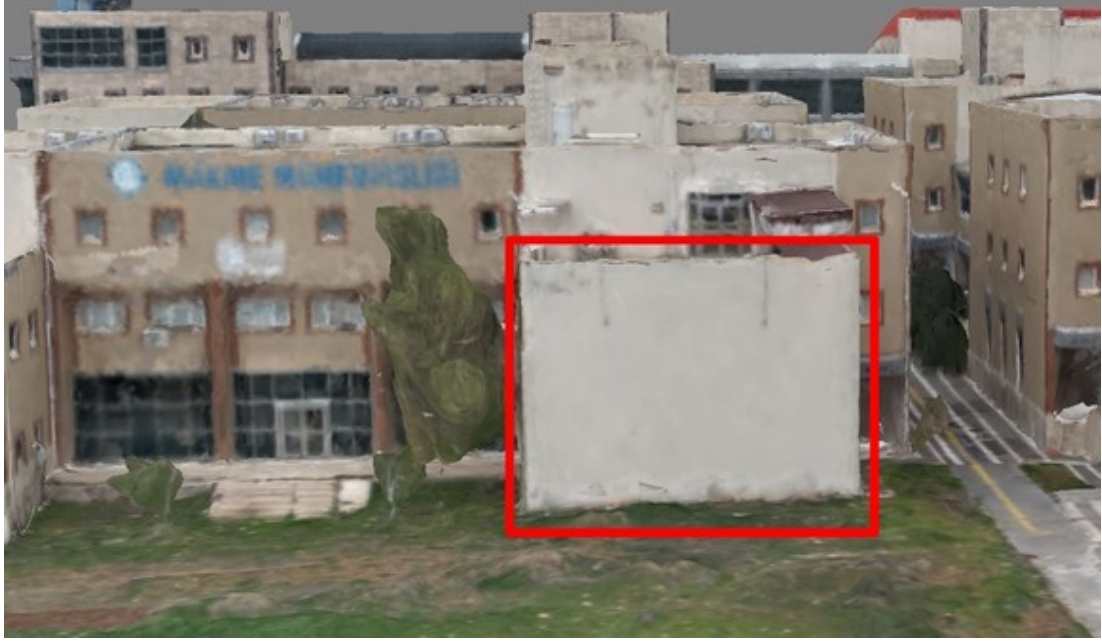
**Şekil 4.12.** Blok 3'te bulunan anomalinin 3B modeldeki görünümü

Blok 3'de ısı köprüsü anomali bulunan duvarın 3B modeldeki görüntüsü Şekil 4.12.'de verilmiştir.

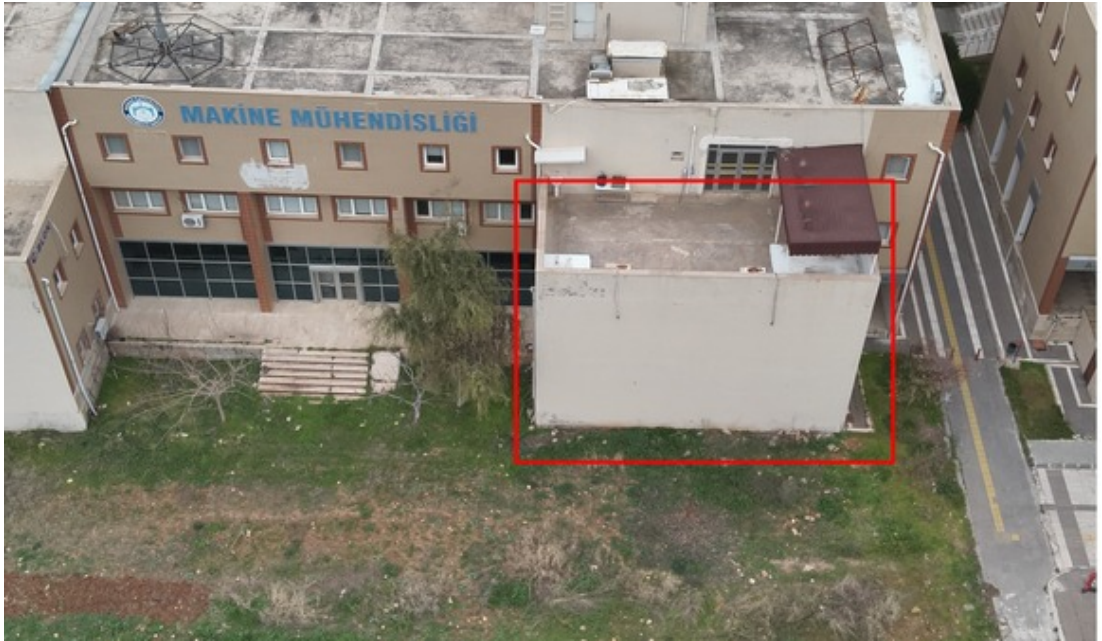
**Şekil 4.13.** Blok 3'te bulunan anomalinin İHA ile elde edilen RGB görüntüsü

Blok 3'de ısı köprüsü anomalisi bulunan duvarın İHA ile elde edilen RGB görüntüsü Şekil 4.13.'de verilmiştir.

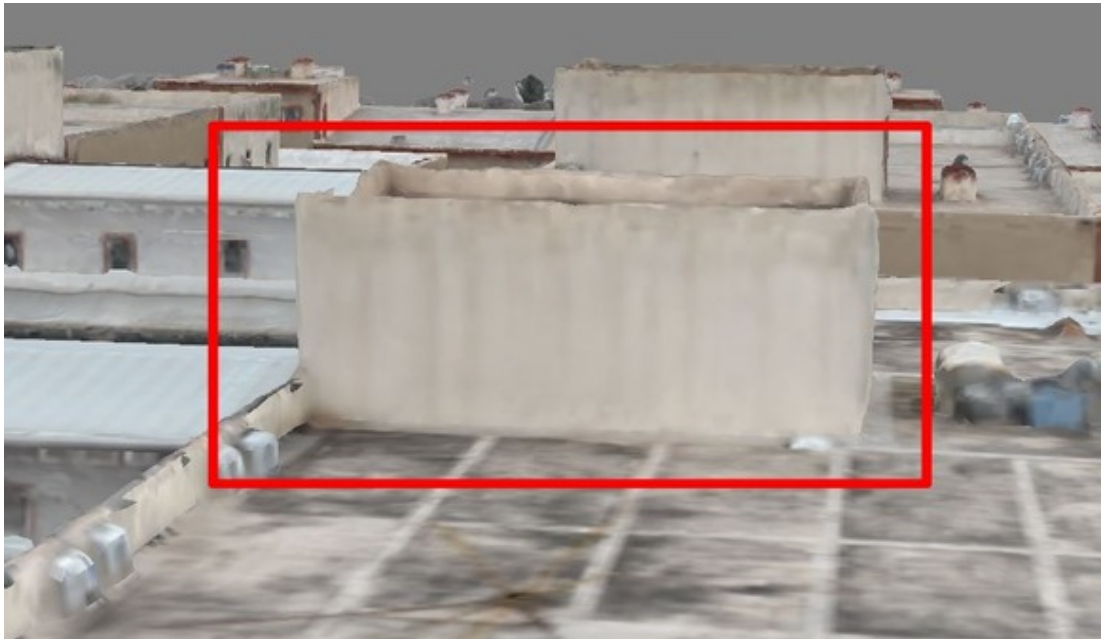
Duvar üzerindeki termal farklılığın sebebinin daha iyi anlaşılması amacıyla ilgili bölge 3B model ve RGB görüntü ile kontrol edilmiştir. Duvarın 3B model görüntüsü Şekil 4.15.'de RGB görüntüsü ise Şekil 4.16.'da verilmiştir.

Şekil 4.15. Blok 3'deki duvarın 3B model görünümü

**Şekil 4.16.** Blok 3'te bulunan duvarın İHA ile elde edilen RGB görüntüsü
